**Diva**

**FICHA DO PRODUTO**

## Diva

SolidCoat  
Surface

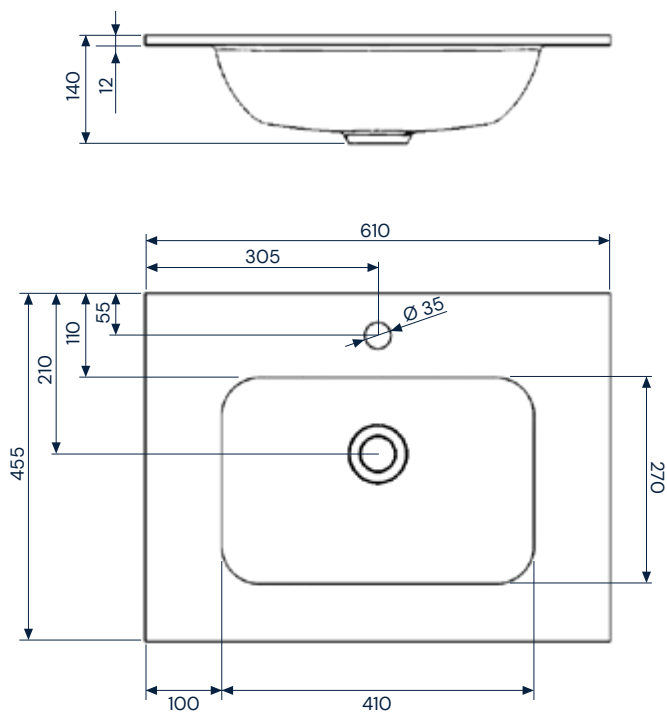
## Diva 61

Dimensões em mm  
Tolerância  $\pm 5$  mm

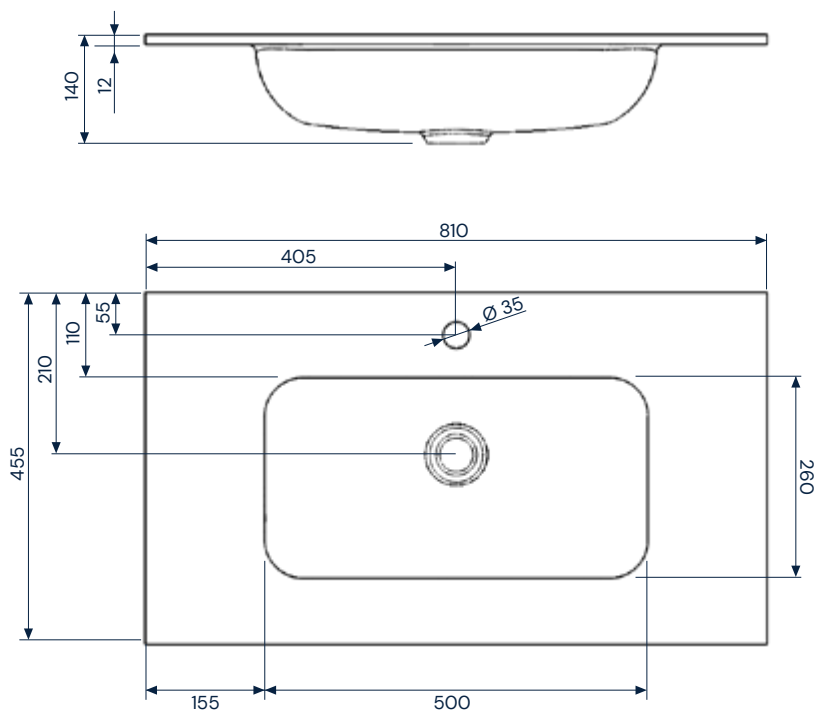
## Diva 81

Dimensões em mm  
Tolerância  $\pm 5$  mm
